2018

• • • Stationsqualität im SPNV

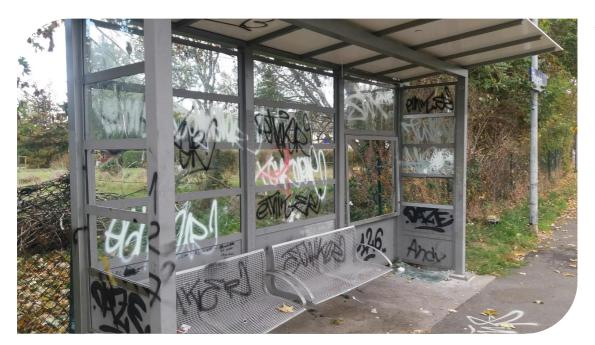
Abb. 4: Vandalismus in Zieverich

Eine Station, die einen Vandalismusschwerpunkt darstellt, ist Zieverich (Strecke der Linie RB 38). Hier wurden bei allen bisherigen Erfassungen des NVR Vandalismusschäden dokumentiert. Neben eingeschlagenen Vitrinenscheiben sind auch die Scheiben des Wetterschutzes regelmäßig zerstört. Weiterhin wird die Ausstattung mit Graffiti bemalt. Bei dem in Abb. 4 gezeigten Wetterschutz handelt es sich bereits um eine vandalismusgerechte Variante des Wetterschutzes, da die Seitenelemente nicht jeweils aus einer Scheibe, sondern aus vielen Einzelscheiben bestehen. Im Jahr 2018 wurde von der DB St&S AG ein hoher vierstelliger Betrag allein für die Beseitigung von Vandalismusschäden in Zieverich investiert. Der überwiegende Teil wurde für den Ersatz von eingeschlagenen Glasscheiben des Wetterschutzes und der Vitrinen ausgegeben.

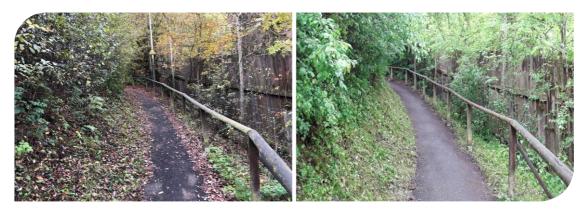
Abb. 17: Zugang in Geilhausen vor und nach Laubbeseitigung

Auch ein ebenerdiger Zugang oder ein Zugang über eine Rampe bedeuten nicht unbedingt, dass die Station den Anforderungen einer barrierefreien Gestaltung gerecht wird. Die Stationen Geilhausen und Euskirchen Zuckerfabrik sind zwar über eine Rampe bzw. ebenerdig zu erreichen, trotzdem sind im Bereich der Barrierefreiheit Mängel festzustellen (siehe Abb. 17). Die Zuwegung in Geilhausen ist beispielsweise sehr steil und somit für mobilitätseingeschränkte Fahrgäste ein Hindernis. Zudem können jahreszeitliche Einflüsse wie heruntergefallenes Laub im Herbst die Zugänglichkeit erschweren. Unbefestigter Bodenbelag im Bereich des Bahnsteigs stellt für Rollstuhlfahrer ebenso ein Hindernis dar.

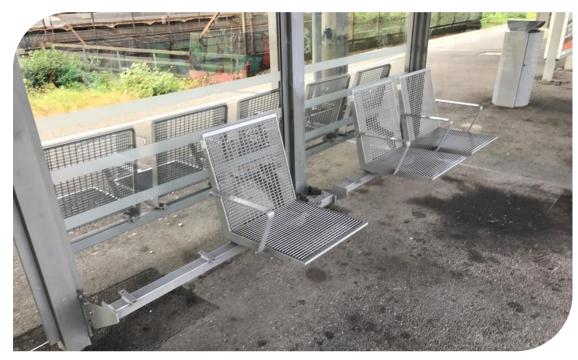
Abb. 26: Sitze in Köln-Longerich

Bei nur einer Station liegt die Bewertung der Funktionalität von Sitzmöglichkeiten im roten Bereich, bei der Sauberkeit sind es zwei Stationen. Etwas häufiger abgewertet wurde das Erscheinungsbild der Sitze (fünf Stationen, Vorjahr: 18 Stationen). Bei einigen Sitzmöglichkeiten ist die Funktionalität abgewertet, da sich beispielsweise Löcher im Sitzbereich befinden. Wenn an der Station noch weitere Sitzmöglichkeiten vorhanden sind, wird eine durchschnittliche Bewertung für alle vorhandenen Sitze erstellt.

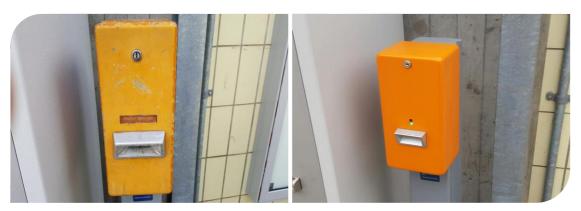
Abb. 31: Vorher-nachher-Vergleich in Stommeln

Abwertungen bei Fahrkartenentwertern (FE) treten ebenso wie bei den Automaten vor allem beim Erscheinungsbild auf. An vier Stationen (2017: neun Stationen) wurden auffällige Mängel beim Erscheinungsbild der Stationen festgestellt.
